Torre Angioina su una "torre normanna"? Storia sotto la torre. Mi sarebbe piaciuto sapere dagli studiosi se la discontinuità muraria disegnata è solo un'ipotesi o è stato fatto un accertamento scientifico della sovrapposizione muraria. Credo che quelle parti ad arco di cerchio, se non ben raccordate con la muratura preesistente ("la torre normanna"), non avrebbero retto al peso sovrastante e ancor meno al sisma. Quindi dubito che gli angioini si siano limitati solo di una fasciatura circolare esterna, alla base. Storicamente, poi, non sono riuscito a capire quale fonte riporta la presenza di questa torre "normanna" a Colletorto. Il sillogismo: i Normanni fanno torri quadrate, la base interna della torre angioina è quadrata, dunque...non mi convince.

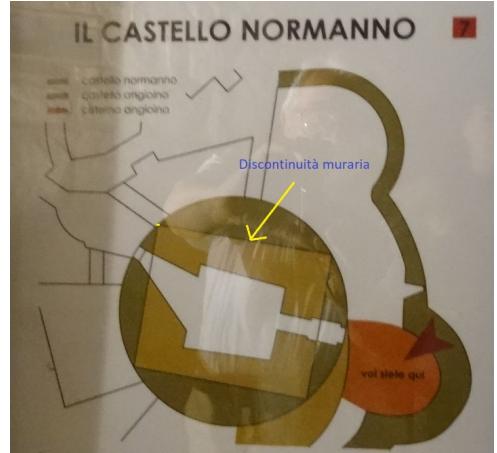
Durante i lavori di restauro della “torre angioina” sono emersi i resti di un antico castello normanno; sotto il livello della torre circolare è visibile, alla vostra destra, quanto rimane del circuito murario esterno che difendeva la parte bassa della torre quadrata.

Una parte della torre normanna è facilmente riconoscibile nella stanza quadrangolare a cui si accede dalla porta posta alla vostra destra. Se qui e nel primo piano la pianta è quadrata, ciò è dovuto ai resti dell’antica torre normanna inglobati in quella angioina; nei piani alti le stanze presentano invece una pianta circolare in quanto la torre normanna era più bassa di quella angioina.

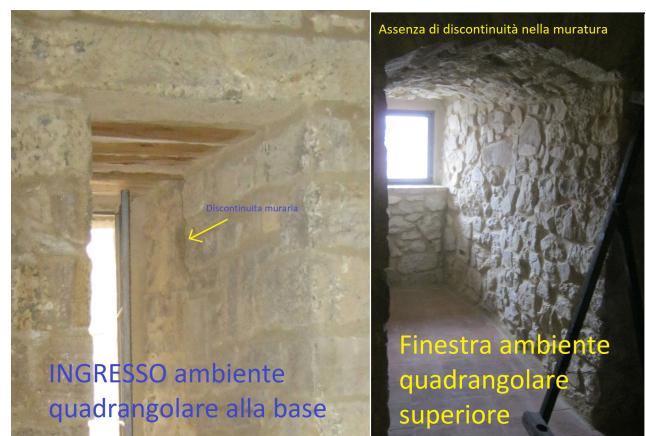
Ad onor del vero, nel varco murario che permette l’accesso al primo ambiente quadrangolare, è possibile notare una discontinuità, ma probabilmente non attribuibile a ragioni di sovrapposizione muraria. Nell’ambiente quadrangolare sovrastante (primo piano, accesso alla torre), nel varco della finestra, non c’è alcun cenno di discontinuità. Occorreva verificare (se la planimetria è corretta) che almeno, uno, di quei vertici del quadrato, è effettivamente lo spigolo di una preesistente torre quadrata.
